## 高周波衝撃弾性波法を用いた熊本地震被害基礎杭調査精度について

(株)第一テクノコンサルタンツ 正会員 工博 ○塩月隆久  
 (株)第一テクノコンサルタンツ 甲斐健之

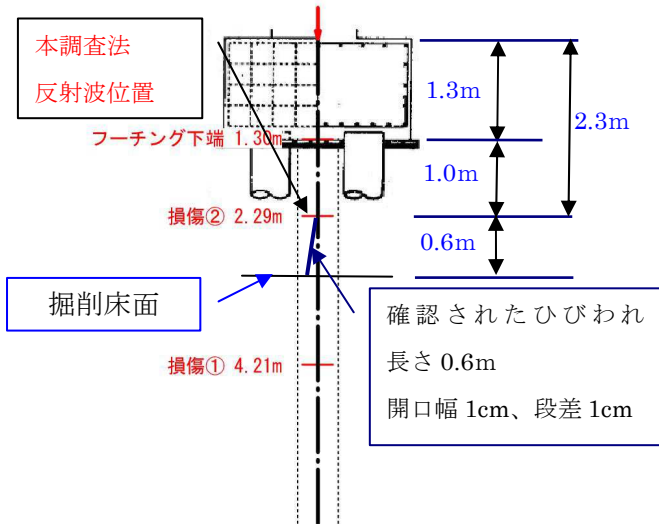
図-1 掘削亀裂位置と反射波位置比較断面図

地震被害を受けた建物基礎杭 PHC 杭  $\phi$  600 深度 25.6m（杭長 24.3m+フーチング高さ 1.3m）の損傷状態を、高周波衝撃弾性波法を用いて調査した。測点は対象杭のほぼ真上のフーチング天端に設け調査した。調査の結果、杭先端部、複数の損傷（亀裂）およびフーチング下端と推測する反射波を得ることができた。その後、杭頭付近を掘削して目視で杭の損傷を確認した。その結果、フーチング下端と杭頭部接合部分の損傷および杭頭付近（フーチング下端から深度 1.0m）の縦方向の亀裂（長さ 0.6m、開口幅 1 cm、段差 1 cm）が確認できた。本調査結果の反射波の深度とほぼ一致することが分かった。図-1 の杭断面図に掘削で確認された損傷位置と本調査法の反射波の位置を示す。また、図-2 に得られた波形図を示す。写真-1 に掘削した杭の状態を示す。

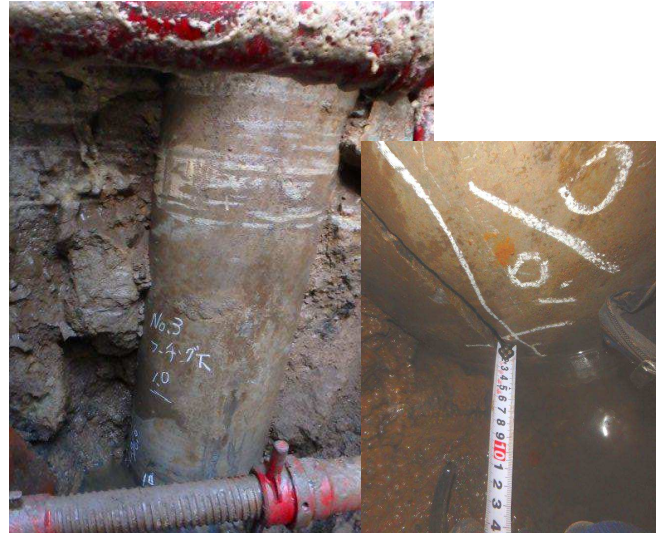
写真-1 杭頭付近の損傷状態・拡大写真

上述の適用現場その 1 では亀裂開口幅が大きく（1 cm）縦方向のせん断破壊である。また、適用現場その 2 は亀裂開口幅 0.3 mm 程度である（亀裂の方向は不明）。これらの損傷の程度、形態が異なるケースにおいて高周波衝撃弾性波法はそれぞれ概ね損傷を検知できたと考えられる。

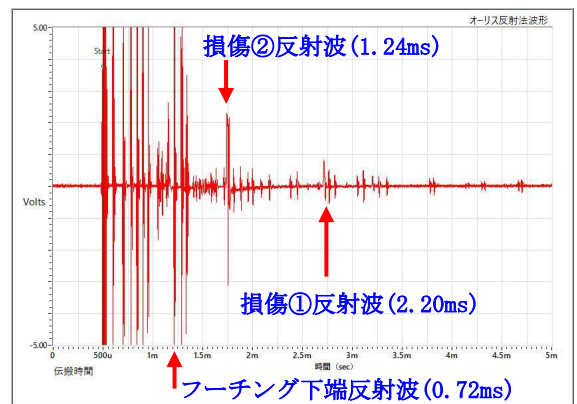
図-2 建物基礎杭の波形図

しかし、現場その 1 の場合では波形図の反射波だけでは破壊形態を把握するには十分でなく、これからのデータの蓄積、検証等が必要と考える。また、現場その 2 では亀裂が基礎杭全断面に開口幅が大きく広がっている場合は弾性波の反射成分が多く透過成分が少なくなり、それ以深の亀裂を検知できにくいことが他の箇所のボアホールカメラ調査結果と比較して知見された。今回の地震被害はこれまで経験したものと規模が異なるケースが多かった。今後の研究すべき課題があると考えられる。

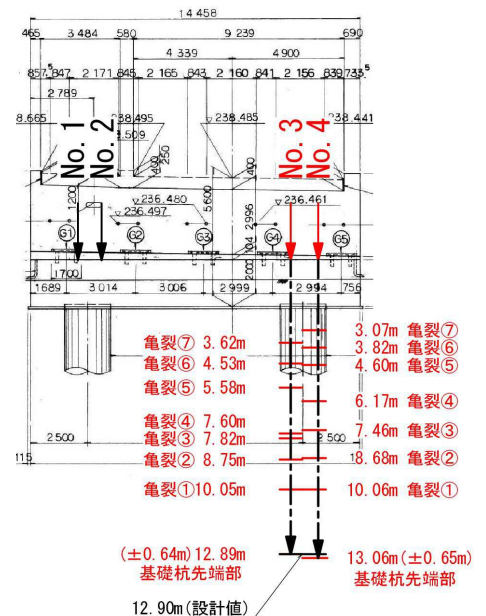
図-3 橋台基礎杭反射波位置断面図

同じく地震被害を受けた橋梁橋台の深礎杭  $\phi$  2000 深度 12.9m（杭長 11.0m+フーチング高さ 1.9m）の損傷状態を、高周波衝撃弾性波法を用いて調査した。測点は対象杭のほぼ真上のフーチング天端に、対角する位置に 2 点設けた（測点 No. 3, No. 4）。調査の結果、杭先端部および複数の損傷（亀裂）と推測する反射波を得ることができた。その後、調査杭を対象にしたボーリングボアホールカメラ調査の結果と比較する機会が得られた。図-3 に橋台基礎杭断面図に得られた反射波位置と深度を示す。表-1 はボアホールカメラ結果亀裂位置（深度 A）と反射波深度 B の比較を示した。表中に、ボアホールカメラ結果の亀裂箇所とこれに対応した（合致した）反射波箇所の数と検知率 71.4%を、また、両者の誤差（B/A）0.91~1.10 を示した。
